Contrôle des phragmites Beauharnois, QC

Qu'est ce que c'est des phragmites?

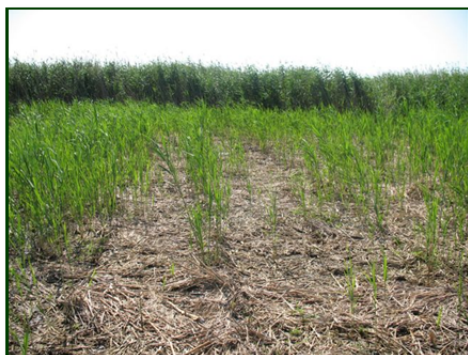
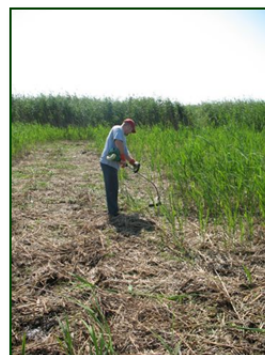
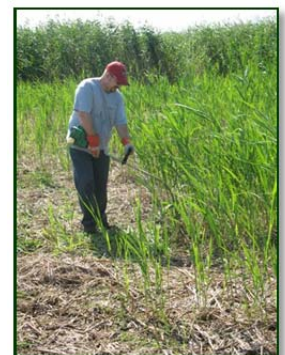
Site ou Biobarrier a été mis en terre

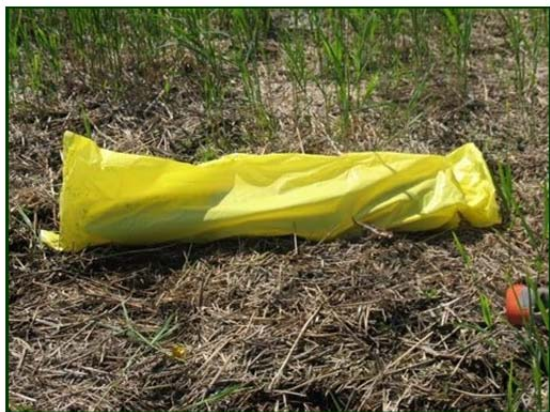
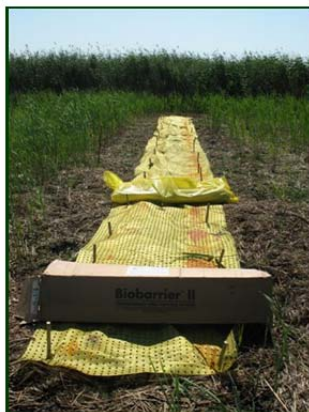
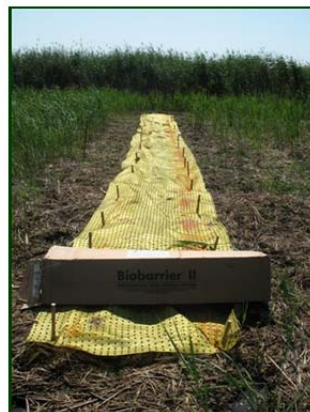
Biobarrier est enveloppé dans un sac de plastique jaune très opaque et ensuite placé dans une boîte de carton.

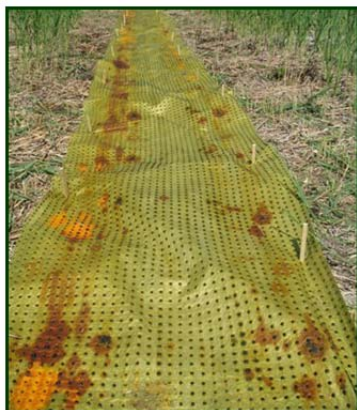
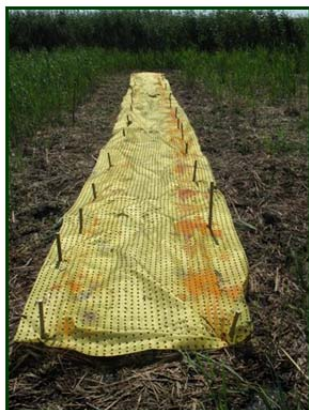
Déroulement de la membrane Biobarrier.

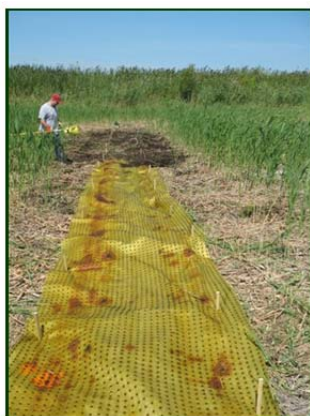
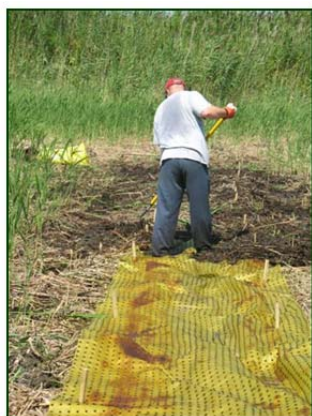
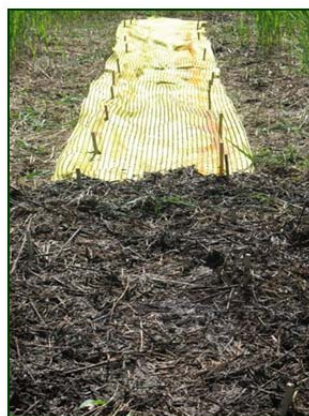
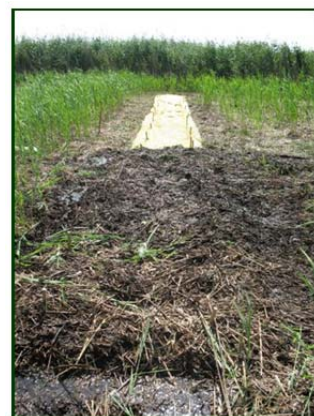
Recouvrement du Biobarrier avec paillis pris sur place.

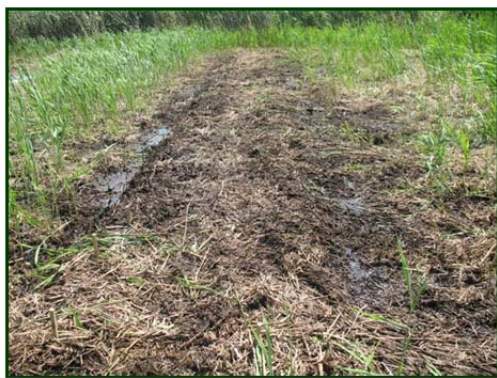
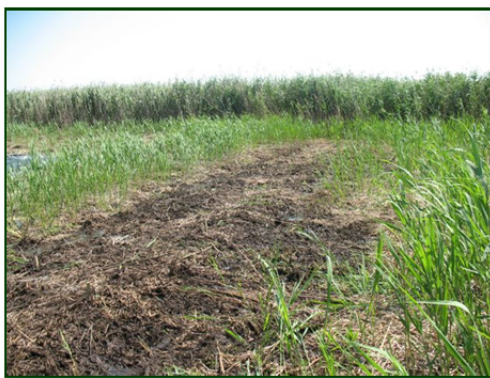
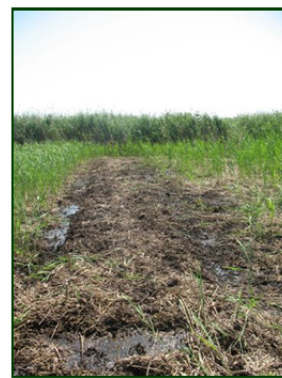
Recouvrement avec paillis terminé.

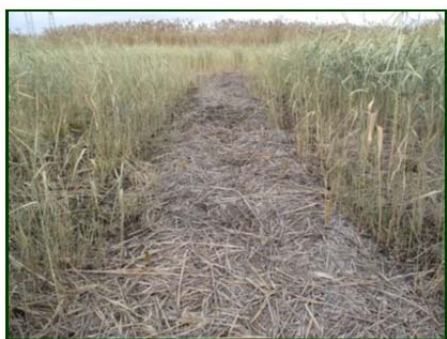
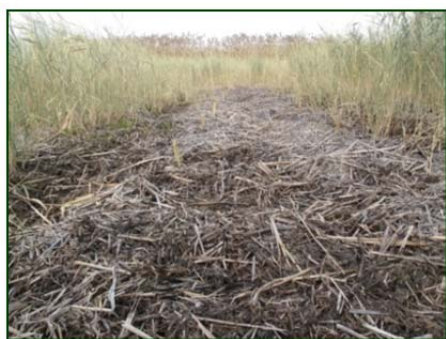
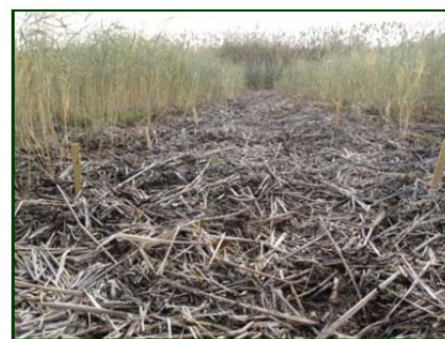
Octobre 2009

Après avoir été exposé durant la période estivale en dessous de paillis d'une épaisseur de 3", Biobarrier performe à merveille! Il n'y a eu aucune repousse de phragmite en dessous du Biobarrier

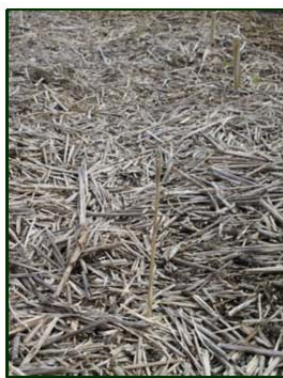
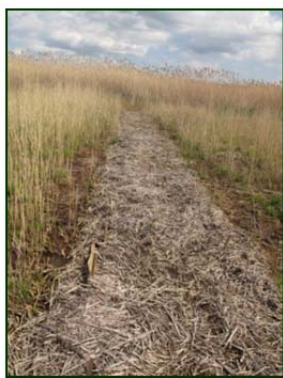
Mai 2010

Le site de l'essai Biobarrier est intacte. Seulement une phragmite a réussi à percer la toile Biobarrier mais après une croissance de 20cm, la tige est morte.
