Une demande croissante de géosynthétiques

## PLANCHERS DE BÉTON

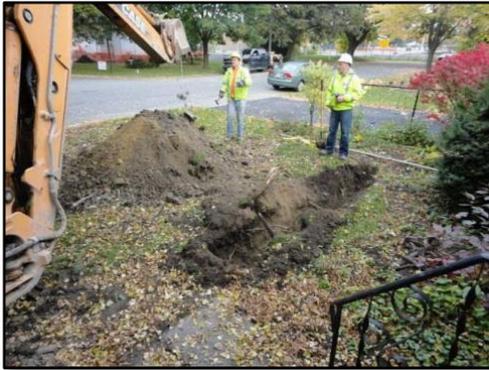
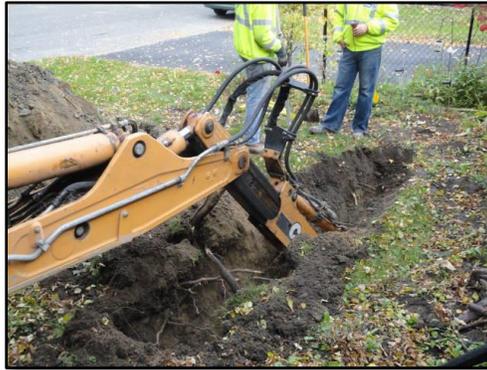
*Un tranché fut creusé à 20' de la maison.*

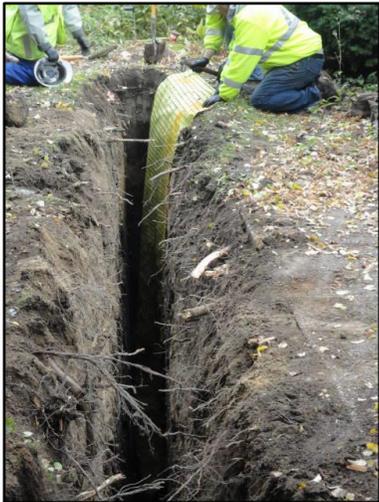
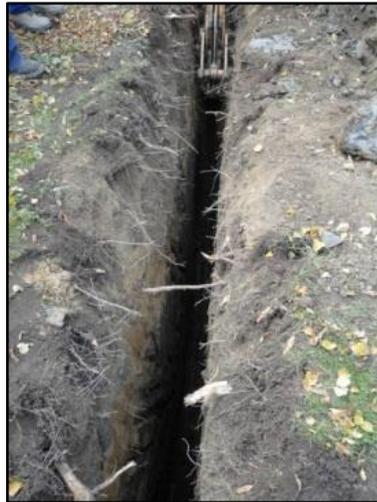
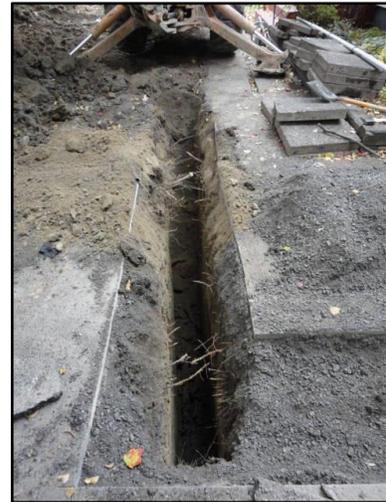
*Des racines d'arbres fut découvertes à une profondeur de 12'.*

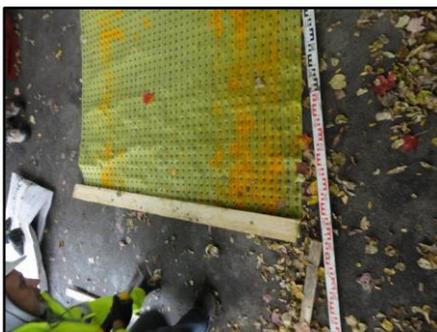
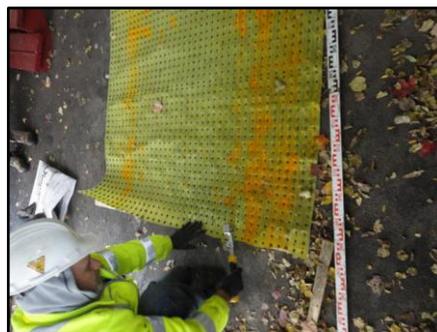
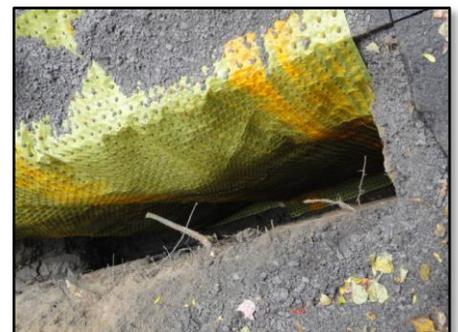
*Afin de positionner le BIOBARRIER jusqu'au fond du tranché, un morceau de bois de 1" x 2" fut attaché à une des extrémités du BIOBARRIER.*

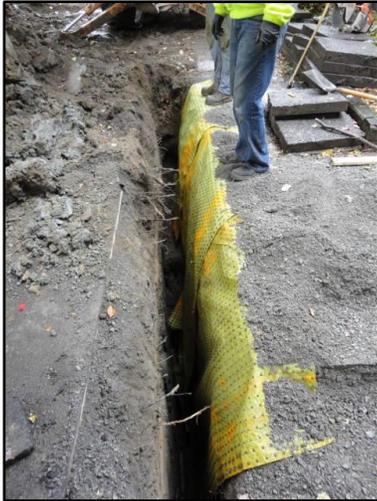
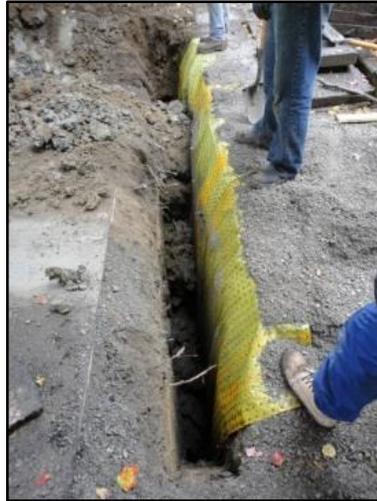
Après avoir placé le BIOBARRIER dans le tranché tout en s'assurant de garder un excédant de 12" à la surface du sol, la terre de remblais fut placée dans le tranché en mettant l'argile au fond.

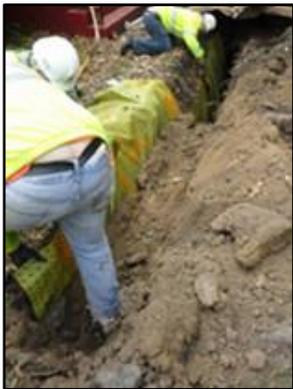
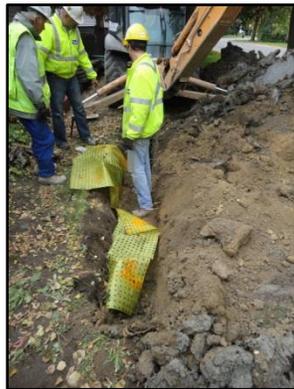
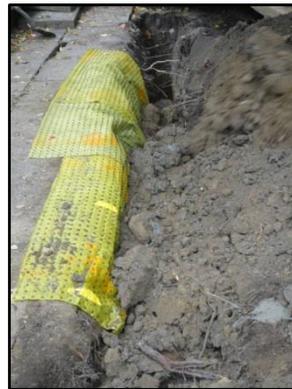
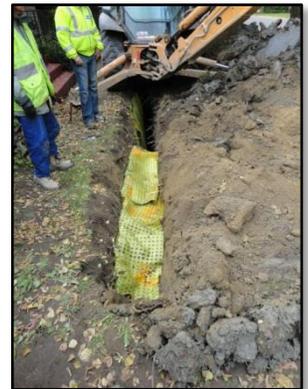
Une fois le tranché rempli, le BIOBARRIER fut placé par-dessus le tranché et le tout recouvert de terre.
