## GLISSIÈRE DE SÉCURITÉ

### Ministère des Transports

Ormstown, Quebec

Novembre 2013

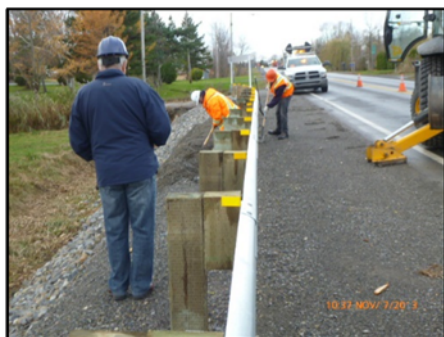
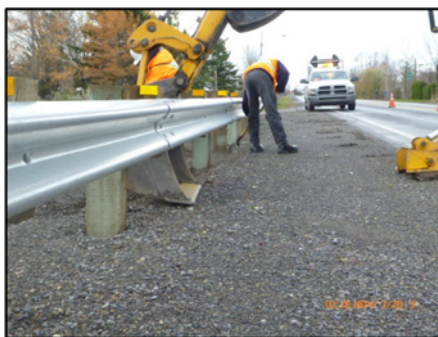
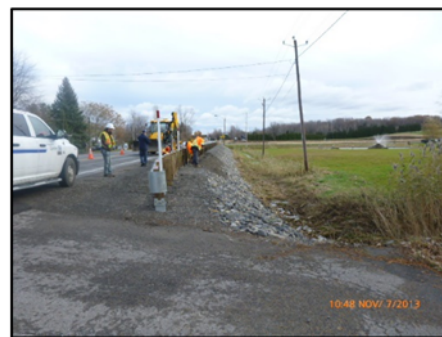
Enlever la pierre à une profondeur de 3" tout en gardant une surface nivelée.

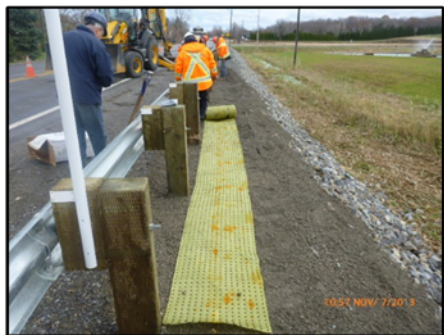
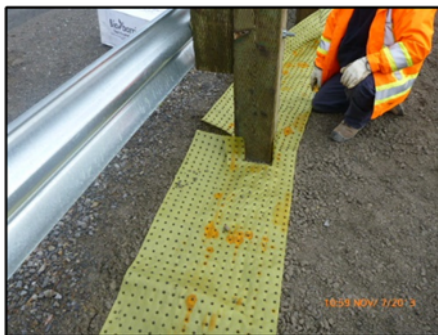
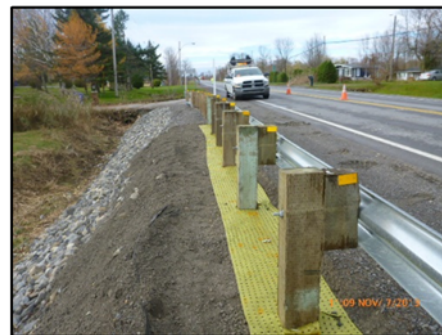
Dérouler la membrane Biobarrier et placer sous la glissière de sécurité en s'assurant un placement serré avec les supports de bois.

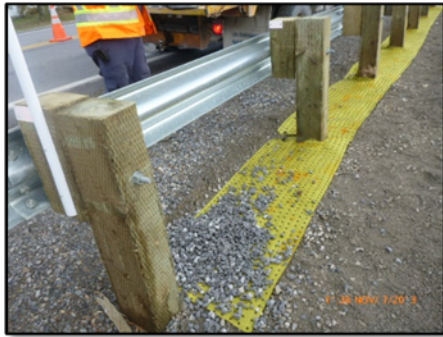
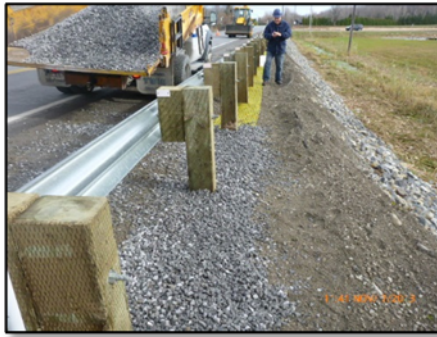
Recouvrir avec de la pierre le Biobarrier avec une épaisseur minimum de 2" et maximum de 4".

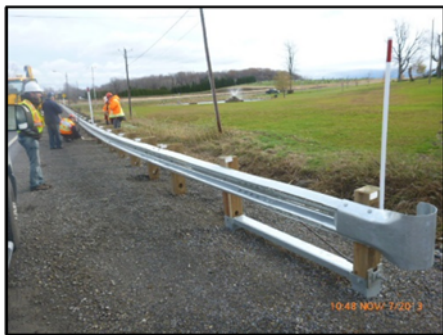
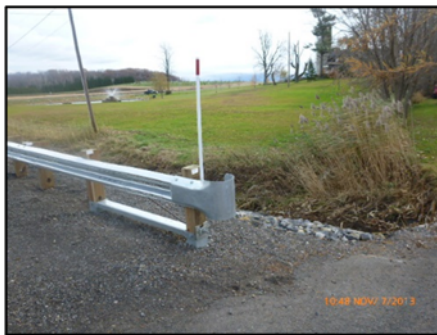
Comme essai, une section de 12 mètres de long n'a pas été traitée avec Biobarrier.

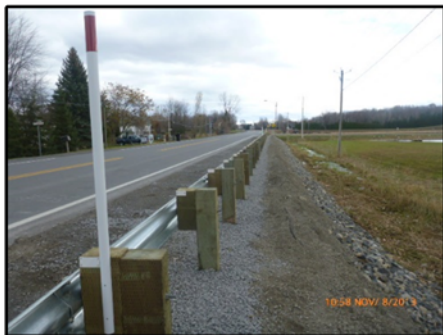
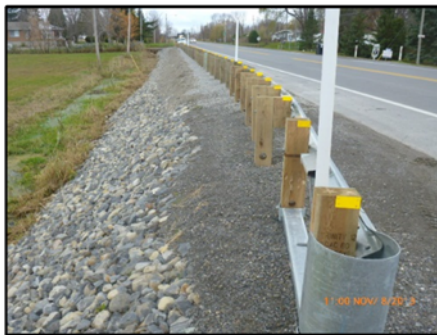
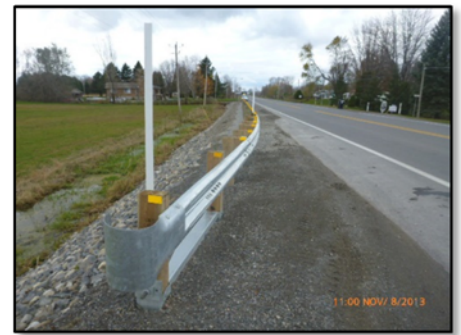
Installation complétée.

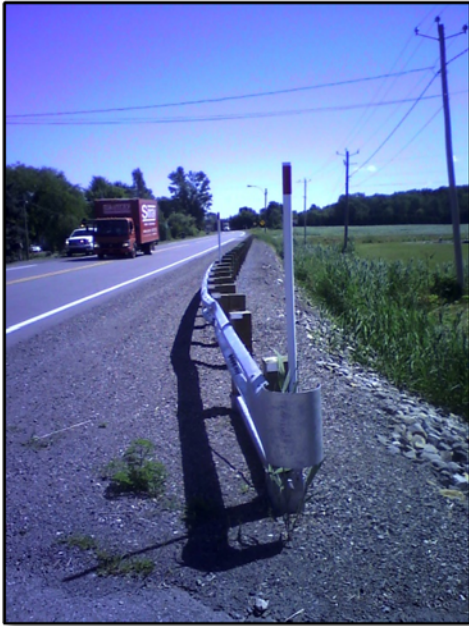
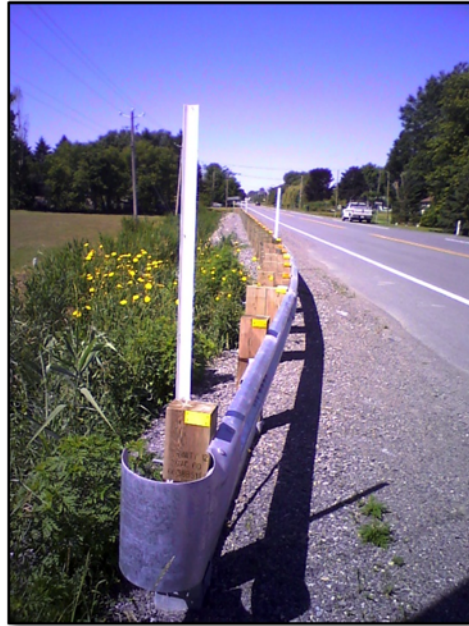
**Juin 2014**

Huit mois après, les herbages ont commencé à pousser dans la section non traitée et pour l'autre section, Biobarrier performe!
