PISCINES ET RACINES DE VINAIGRIER

Les racines de vinaigrier, ennui majeur pour les piscines !

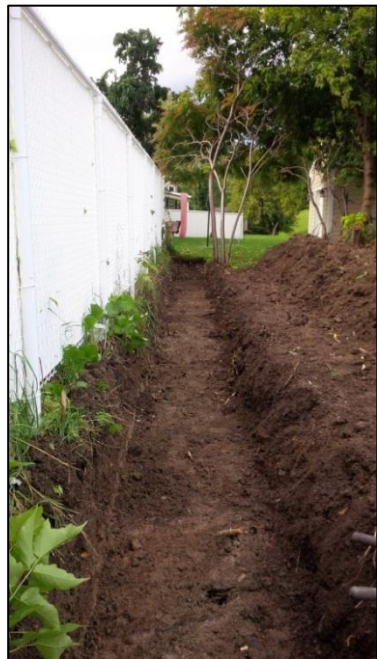
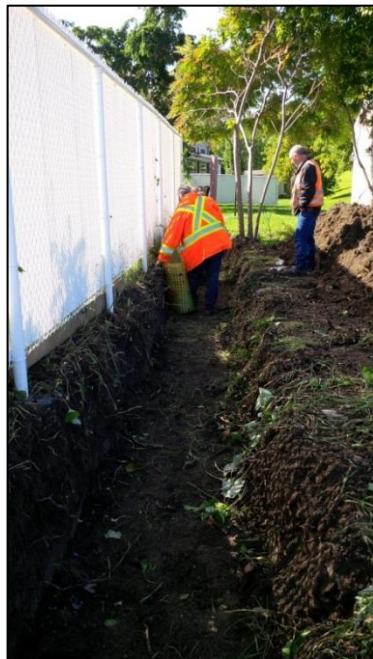
Le long des propriétés, un tranché de 24" de profondeur a été creusé.

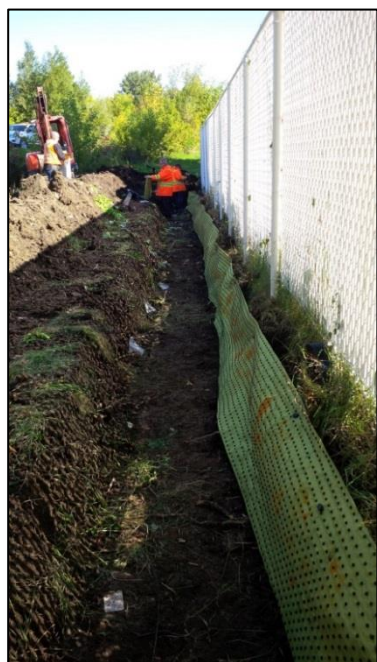
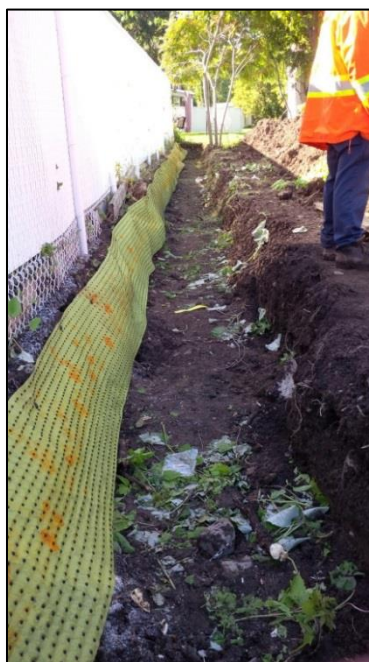
BIOBARRIER a été mis en place avec les attaches de plastique fournies avec chaque rouleaux.

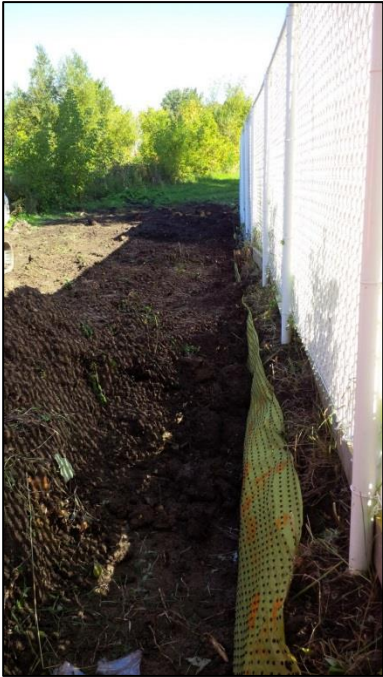
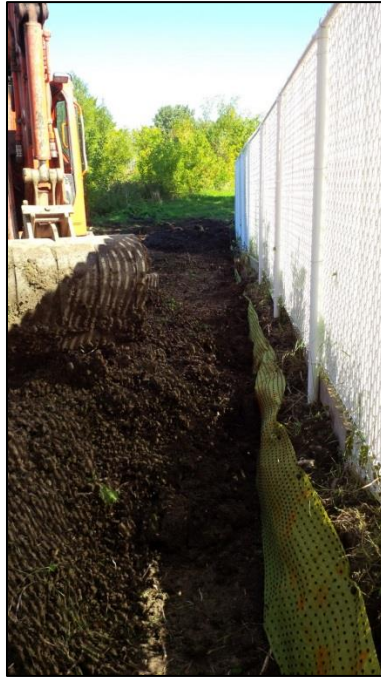
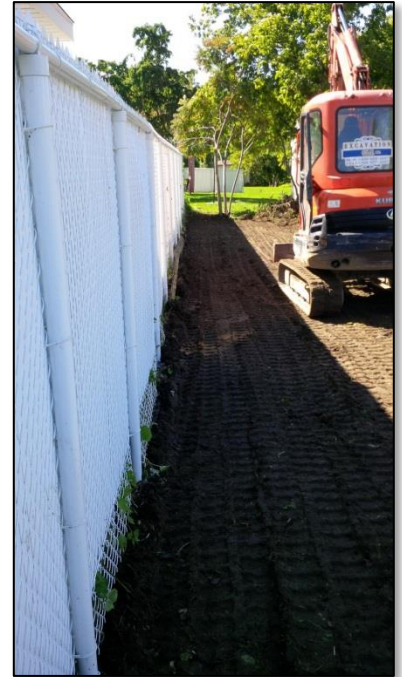
La terre de remblai et compactage
