Une demande croissante de géosynthétiques

RACINES D'ARBRES ET ALLÉE

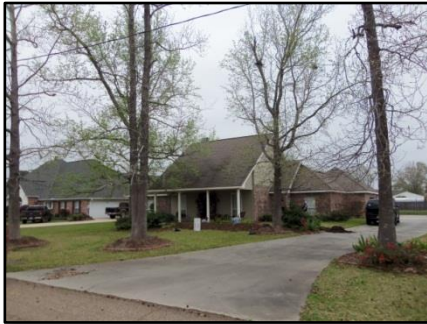
- *Vue d'ensemble de la propriété et les grands arbres.*
- *Une tranchée fut creusée à une profondeur de 36".*
- *Biobarrier fut mis en place à l'intérieur de la tranchée.*
- *Des attaches de plastique fournies avec chaque rouleau de Biobarrier ont été utilisées pour sécuriser la membrane en place le plus près possible du niveau du sol.*
- *La terre fut remise en place dans la tranchée.*
