Une demande croissante de géosynthétiques

SYSTÈME D'ÉGOUT

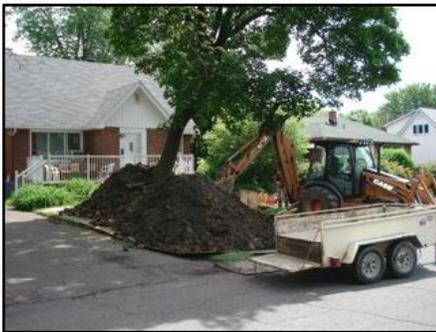
Après avoir mandaté un technicien avec caméra pour déterminer la condition du tuyau d'égout, les résultats furent négatifs. Le système racinaire d'un arbre mature avait envahi le tuyau et la municipalité refusait de couper l'arbre.

Arbre mature à l'avant de la maison.

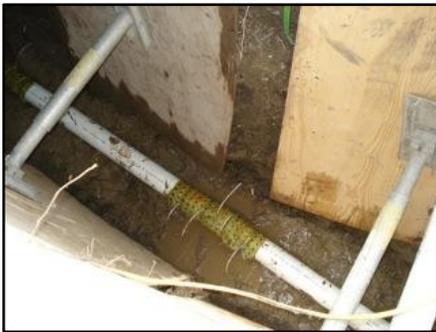
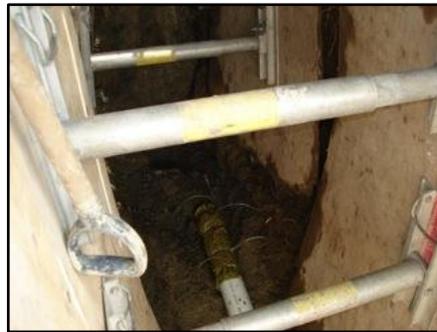
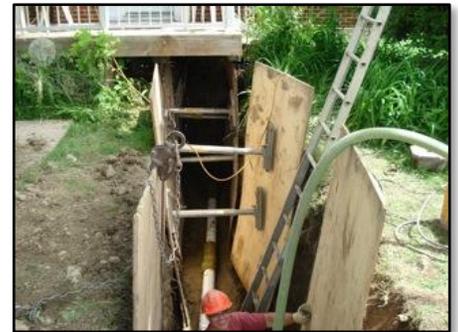
Mise en place du Biobarrier (tuyau d'égout de la maison et celui de la municipalité).

Le tuyau devait être remplacé par un tuyau de PVC mais le fabricant de ce type de tuyau ne donnait aucune garantie que les racines d'arbres ne s'introduiraient plus en travers les joints.

Après une recherche, le propriétaire décida de mettre en place Biobarrier sur chacun des joints et de sécuriser le tout avec des attaches de plastique.

Biobarrier est garanti pour une période de 15 ans par le fabricant, mais attendez-vous à ce que cette application empêchera les racines de s'introduire dans les joints pour les prochains 25 à 30 ans.
