Une demande croissante de géosynthétiques

INVASION DE RACINES d'ARBRES DANS UN AIRE DE JEUX

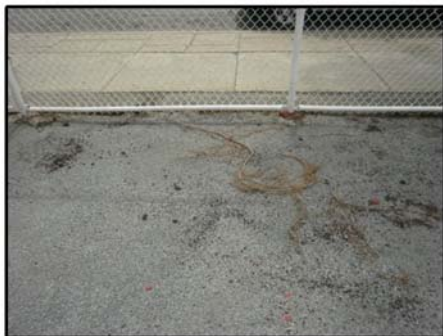
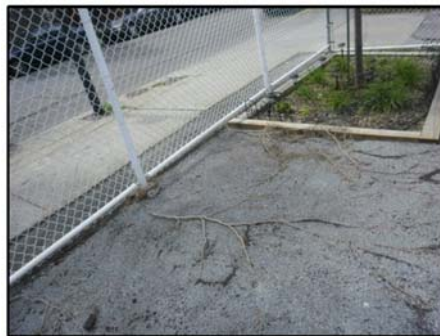
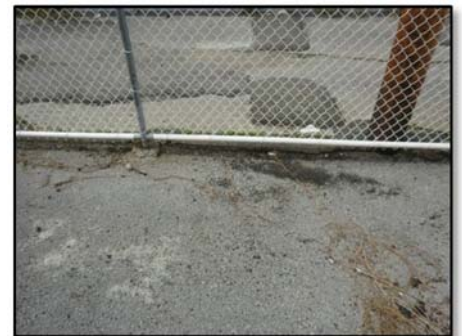
Cette surface était recouverte de tapis de caoutchouc et quelques-uns d'entre eux étaient repoussés par des racines d'arbres situés à l'extérieur de la propriété.
