## CHAMP SEPTIQUE

### TYPAR BIOBARRIER (contrôle de racine d'arbres)

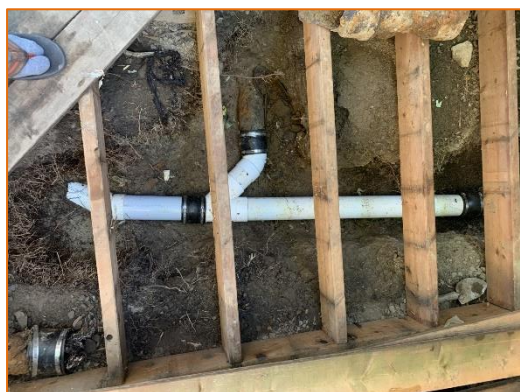
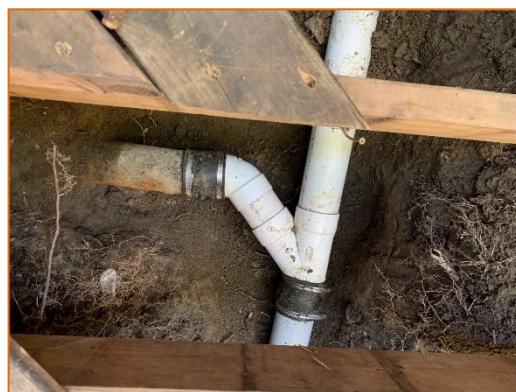
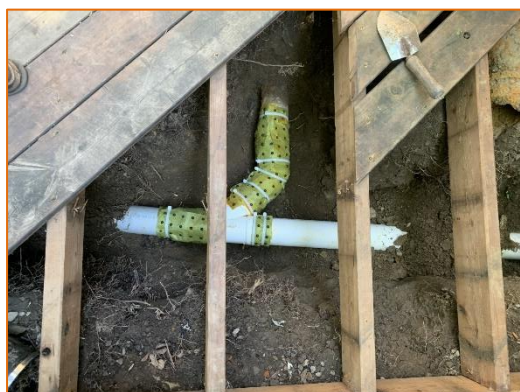
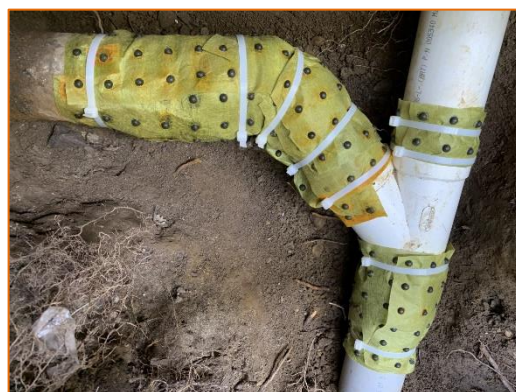
Un propriétaire de maison au Québec avait des problèmes avec son champ septique car des racines d'arbres avait envahi son système. La solution a été de couper chacune des intersections pour enlever les racines et raccorder le tout avec des joints de néoprène. Chacun des joint a été recouvert avec du Typar Biobarrier et sécuriser avec des attaches de plastiques (tie wraps) afin de prévenir l'intrusion de racines d'arbres pour de nombreuses années à venir.
