## RACINES D'ARBRES

PROJET : Parc Soucy, Delson, QC

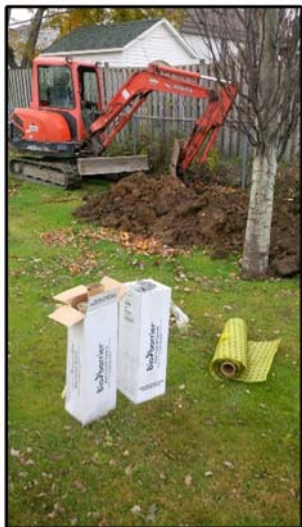
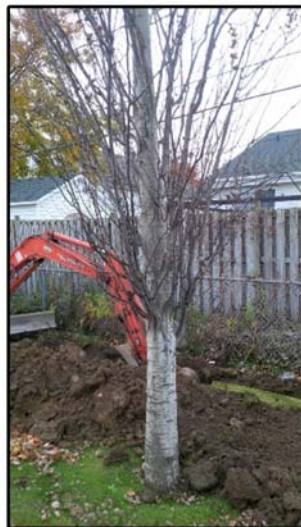
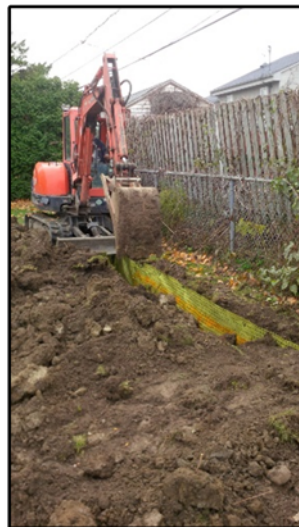
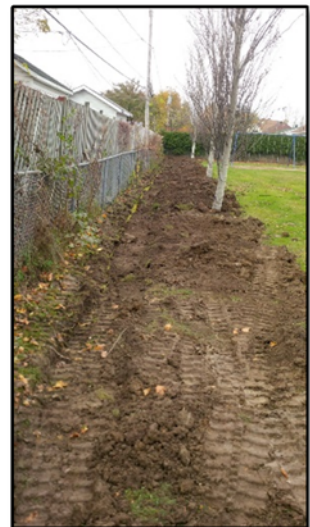
PROBLÈME: Peupliers de 8" de diamètre. Le système racinaire envahit les propriétés privées avoisinantes.

SOLUTION : Biobarrier a été placé dans un tranché de 30" de profondeur parallèle à la clôture délimitant le parc. Remblaiement de la tranchée et projet terminé.
