Une demande croissante de géosynthétiques

## GRILLAGE DE MÉTAL - PROTECTEUR D'ARBRE

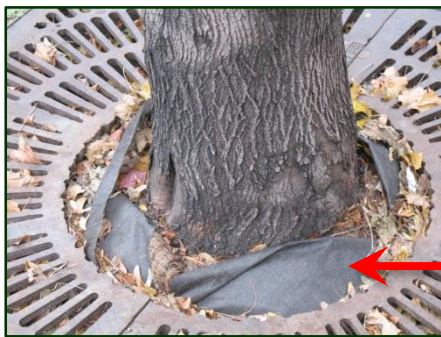
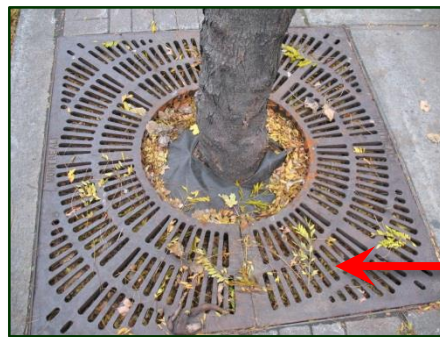
*Mauvaises herbes*

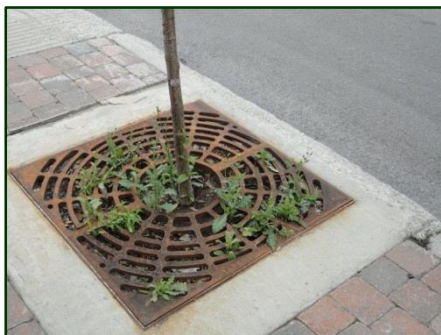
*Enlèvement du grillage de métal*

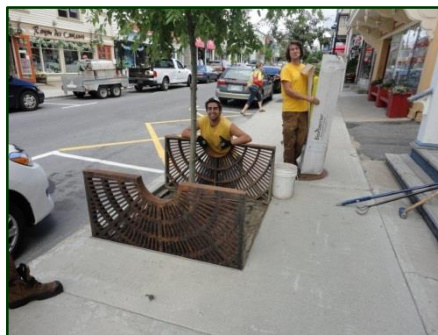
*Coupage de la membrane et mise en place du Tybar BioBarrier avec attaches de plastique.*

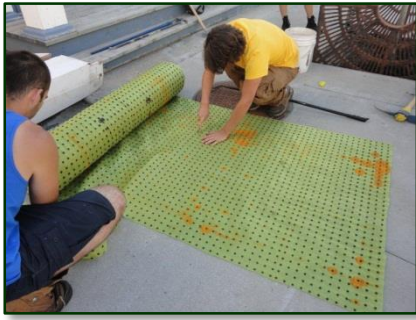
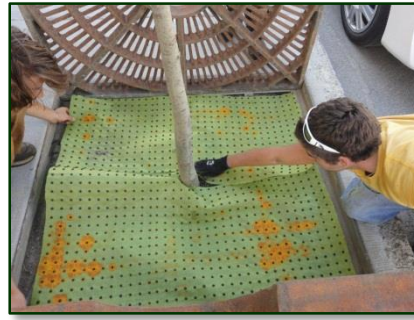
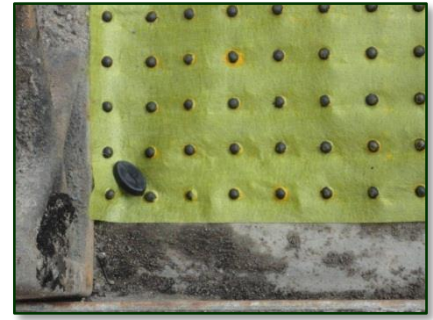
*Recouvrement de 3" de compost.*

*Optionnellement, pour le recouvrement, vous pourriez choisir du paillis, pierre ou de la terre mais, jamais plus de 3" d'épaisseur.*

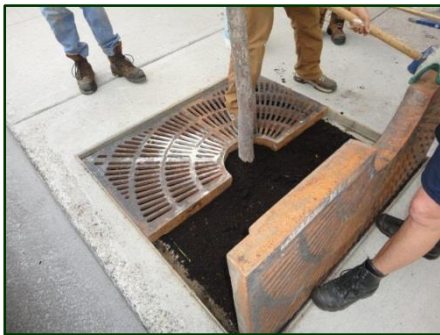
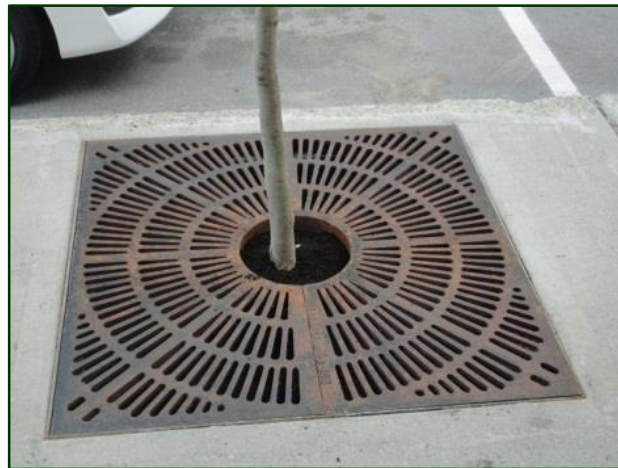
*Projet terminé qui assurera la pousse d'aucun herbage en travers le grillage pour les prochains 15 ans.*
