Une demande croissante de géosynthétiques

TERRAIN DE GOLF

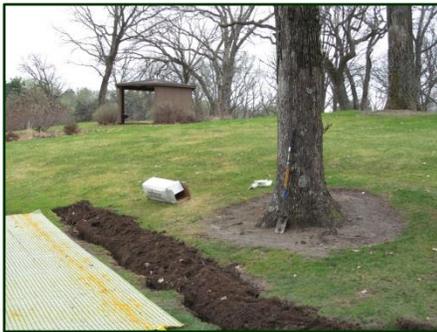
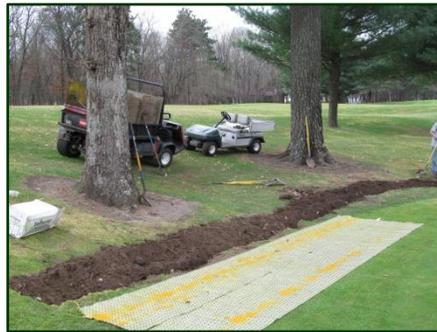
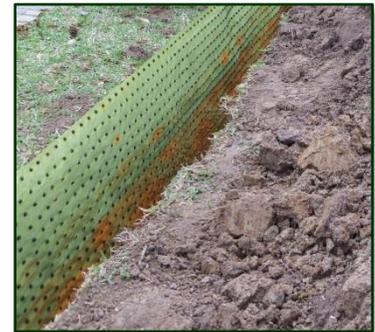
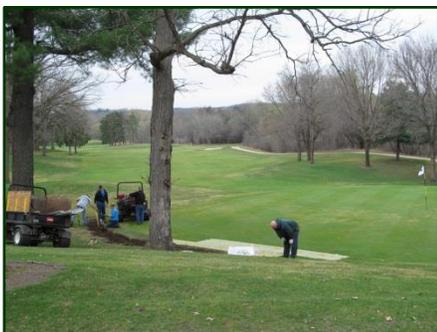
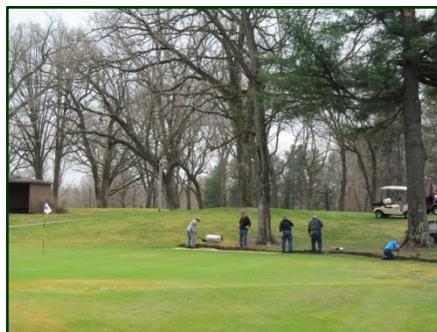
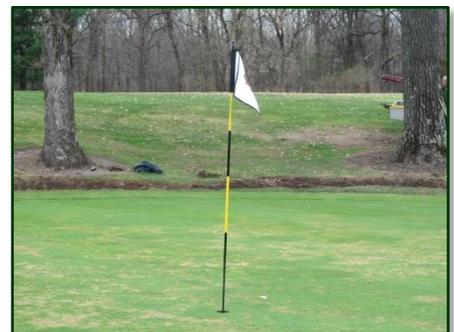
Le propriétaire de ce terrain de golf privé après avoir dépensé beaucoup de temps et d'argent à essayer de rajeunir la surface de ce vert est venu à la conclusion que les racines des arbres situés à proximité étaient fautifs. Les racines poussaient juste en dessous du vert et absorbaient en même temps les nutriments désignés au vert.

La solution fut Biobarrier.

- Une tranchée fut creusée à une profondeur de 24".
- Biobarrier fut mis en place à l'intérieur de la tranchée.
- Des attaches de plastique fournies avec chaque rouleau de Biobarrier ont été utilisées pour sécuriser la membrane en place.
- La terre fut remise en place dans la tranchée.
